## 越流対策型布製型枠工法による「粘り強い河川堤防」の越水に対する耐侵食性 (2)

太陽工業(株) 正会員○川岸 靖 横山 美憲 加藤 雅大、旭化成アドバンス(株) 石井 大悟 鍋嶋 靖浩  
大嘉産業(株) 津川 鉄矢 桃澤 竜生、岡三リビング(株) 小浪 岳治 関山 徹、山口大学 森 啓年

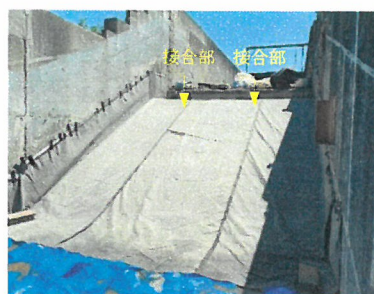
図-2 透気防水シート接合位置

の仕上がり後、天端保護工(アスファルト表層5cm厚、砕石路盤層15cm)および堤防用法肩ブロックの設置を行った。なお、弱部となる堤防縦断方向の接合部を評価するため、透気防水シート(接着幅10cm)は図-2のように実験水路幅に2ラインとなるように敷設し、越流対策型布製型枠(突合せ)は図-3のように実験水路幅中央になるように設置した。

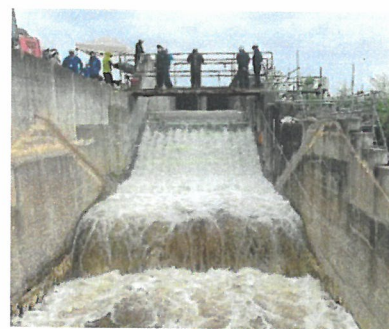
図-5 越水実験の状況

侵食状況を確認（計測）後は再び同条件で越流させ連続的に次の実験を行い、累計3時間以上の越水実験を実施した。越水実験状況を図-5に示す。

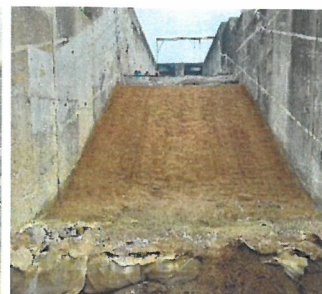
図-8 被覆工撤去後の状況

被覆工撤去後の堤体の状況を図-8に、被覆工背面の堤体における各測定位置でのレベル計測結果を図-9に示す。被覆工背面の堤体における実験前後の変位はほとんどなく、目視においても越流水による侵食痕や洗掘痕は確認されなかった。
